# ISOLIERTE KANALFÜHRUNGEN AUF EINEM DACH MIT BELZONA WETTERFEST GEMACHT

ID: 3499

Anwendung: Wärmetauscher

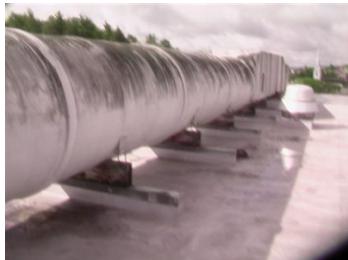
Der ursprüngliche Schutz war nicht mehr wasserdicht, sodass die Isolierung durchnässt wurde und Wasser in das Gebäude gelangen konnte. Es bestand die Gefahr von Korrosion unter Isolierung (CUI).

- \* 1. Schadhafte Isolierung ,
- \* 2. Schadhafte Isolierung am Geb&uuml;ude&uuml;bergang ,
- \* 3. Schutz dank Neubeschichtung mit Belzona 4. Sommer 2007: Isolierung weiterhin in neuwertigem Zustand ,

Ursprünglich war vorgesehen, die vorhandene, nasse Isolierung zu entfernen und eine neue, wasserfeste Isolierung auf einer Fläche von mehr als 61 m anzubringen (Kanäle aus unlegiertem Stahl mit einem Durchmesser von 1,5 m). Die Mikroporosität des Belzona-Systems ermöglichte ein vollständiges Austrocknen der Isolierung, sodass diese die Kanäle wieder effektiv schützen konnte. Nach drei Jahren ist das System auch weiterhin in einem ausgezeichneten Zustand.
