ABLUFTKANAL AUF GEBÄUEDACH MIT BELZONA REPARIERT

ID: 3500

Abluftkanal auf Gebäudedach

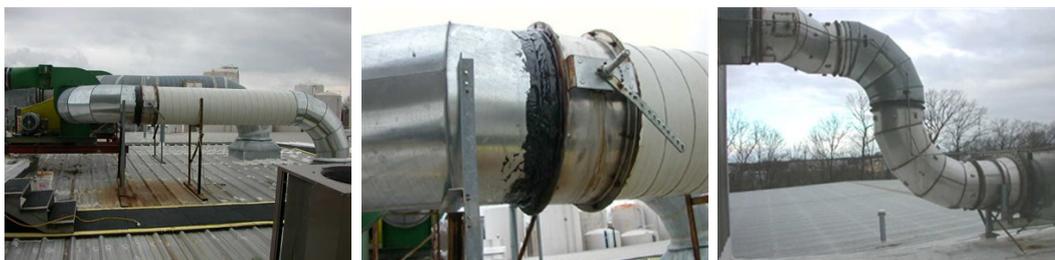
Fotobeschreibungen

Undichte Verbindungsstellen führten dazu, dass übelriechende Gase ins Freie gelangten und Beschwerden in der Nachbarschaft hervorriefen.

- * 1. Erste Verbindungsstelle ,
- * 2. Nahaufnahme der ersten Verbindungsstellenreparatur ,
- * 3. Reparatur der zweiten Verbindungsstelle ,

Die Anwendung wurde gemäß dem Belzona Know-how System Infoblatt VPF-11a durchgeführt.
