DEHNFUGE IN EINEM KRANKENHAUS MIT BELZONA REPARIERT

ID: 3501

Standort des Kunden: Krankenhaus, Missouri, USA

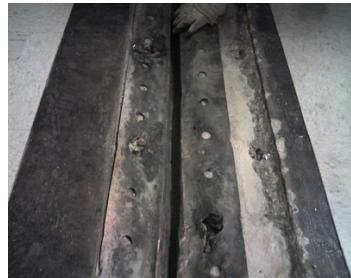
Die Dehnfugen stellten eine Stolpergefahr dar.

- * 1. Ansicht der Dehnfuge nach Entfernung der Abdeckschiene ,
- * 2. Auftrag von Belzona 4111 (Magma-Quartz) ,
- * 3. Auftrag von Belzona 2221 (MP Fluid Elastomer) ,
- * 4. Abgeschlossene Anwendung ,

Schadhafte Dehnfugen in einem Gang
