# DACHRINNE AUS EISEN MIT BELZONA REPARIERT UND ABGEDICHTET

ID: 3502

Standort des Kunden: Logistikzentrum, Lancashire,  
Großbritannien

Anwendung: Problemzonen am Dach

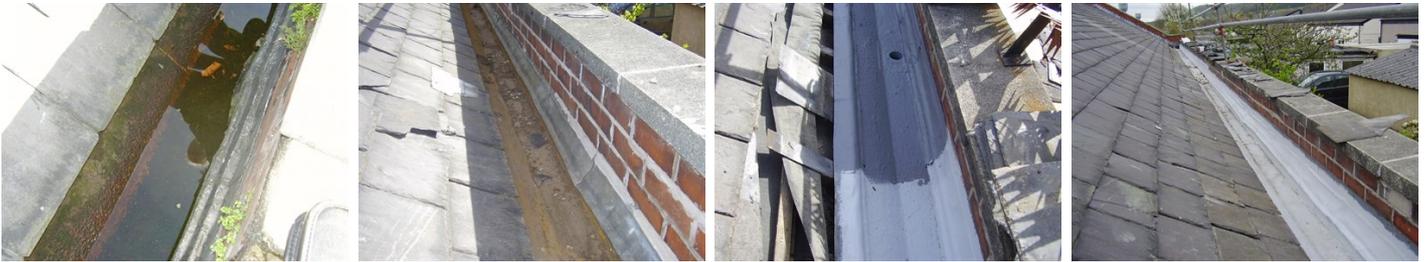
Das Gusseisen war über die Jahre korrodiert und die Verbindungsstellen verschlissen, sodass Wasser in die Bausubstanz eindringen konnte.

- \* 1. Verstopfte und korrodierte Dachrinne ,
- \* 2. Zur Oberflächenvorbereitung trockengelegte Dachrinne ,
- \* 3. Mit Armierungsgewebe verstärktes Belzona 3111 (Flexible Membrane)-System ,
- \* 4. Abgeschlossene Anwendung ,

Herkömmliche Gusseisendachrinne (0,5 m breit, 64 m lang)

Die Anwendung wurde gemäß dem Belzona Know-how System Infoblatt RPA-9 durchgeführt.
