# FENSTERBÄNKE MIT BELZONA REPARIERT

ID: 3503

Anwendung: Wandproblembereiche

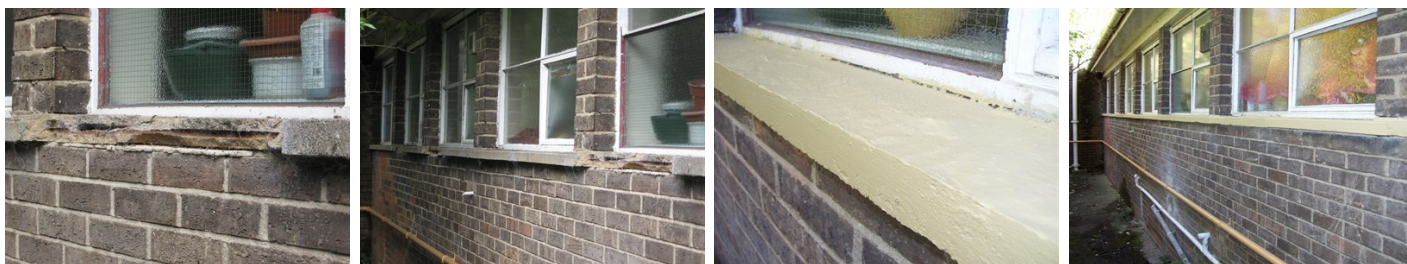
## Fotobeschreibungen

Von Fensterbänken abplatzender Beton stellte in einer Kinderbetreuungseinrichtung ein Sicherheitsrisiko dar.

- \* 1. Schadhafte Fensterbretter vor der Reparatur. ,
- \* 2. Durch Korrosion freigelegte Bewehrungsstäbe. ,
- \* 3. Wiederaufbau mit Belzona 4141 (Magma-Build) und Beschichtung mit Belzona 5151 (Hi-Build Cladding). ,
- \* 4. Abgeschlossene Anwendung. ,

Durch Korrosion an Bewehrungsstäben beschädigte Fensterbänke aus Beton.

Die Anwendung wurde gemäß den Belzona Know-how System Infoblättern WPA-1 und WPA-4 durchgeführt.

Der Kunde entschied sich für Belzona, um Kosten und Betriebsstörungen zu reduzieren. Alternativ hätten die Fenster ausgebaut, die Fensterbänke neu gegossen und nach Aushärtung ersetzt werden können – eine Lösung, die eine 4-wöchige Schließung der Kinderbetreuungseinrichtung zur Folge gehabt hätte.
