# BELZONA DICHTET DACH EINER PACKEREI AB

ID: 3505

Anwendung: Problemzonen am Dach

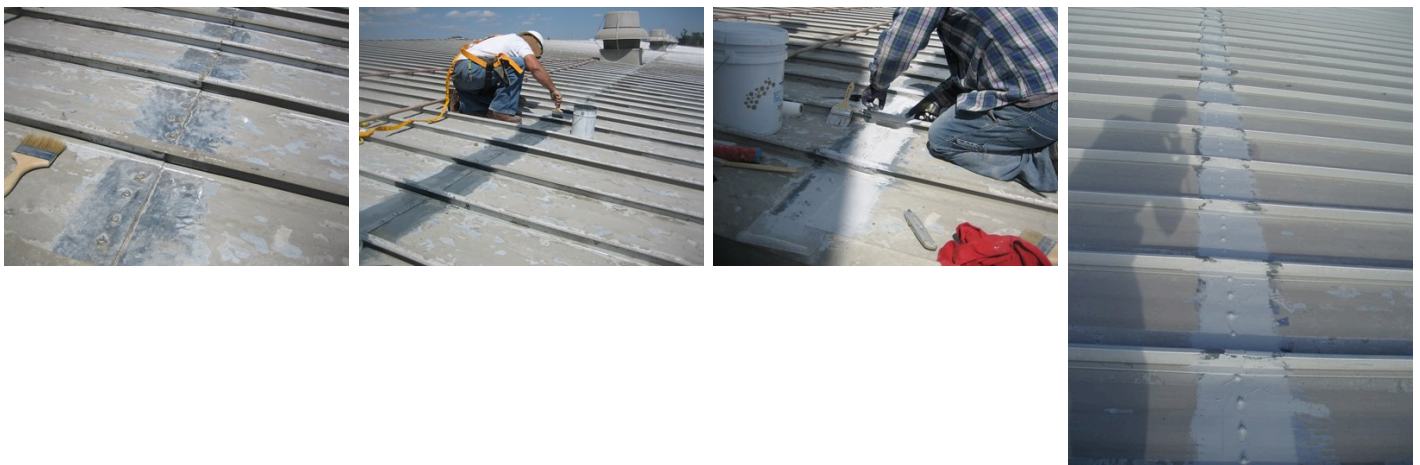
Durch Nähte und Verbindungsstellen des Dachs trat Wasser ein.

- \* 1. Unbeschichtete Nähte ,
- \* 2. Grundierung mit Belzona 3921 (GSC Conditioner) ,
- \* 3. Beschichtung der Nähte mit Belzona 3111 (Flexible Membrane) und Verstärkung mit Belzona 9311 (Flexible Membrane Reinforcing Sheet) ,
- \* 4. Abgeschlossene Anwendung ,

Verschraubtes Metaldach

Die Anwendung wurde gemäß dem Belzona Know-how System Infoblatt RPA-1 durchgeführt.
