SCHUTZ UND REPARATUR EINES DACHS MIT BELZONA

ID: 3507

Industrie: Gebäude & Strukturen
Anwendung: Problemzonen am Dach
Substrat: Stahldach mit Aluminiumbeschichtung
Produkte: * Belzona 3111 (Flexible Membrane),

Standort des Kunden: Öffentliche Sporthalle, Frankreich
Antragsdatum: Juli 2002

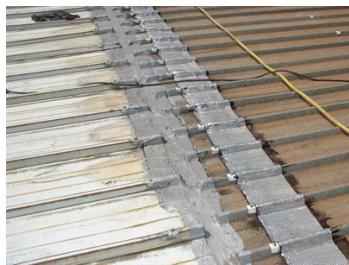
Örtliche Leckagen und Korrosionsschäden auf dem gesamten Dach.

- * 1. Lokal begrenzter Wassereintritt ,
- * 2. Reparatur der Nähte ,
- * 3. Anwendung auf korrodiertem Dach ,
- * 4. Abgeschlossene Anwendung ,

Die örtlichen Reparaturen wurden gemäß dem Belzona Know-how System Infoblatt RPA-1 durchgeführt. Zusätzlicher Korrosionsschutz wurde durch Spritzauftrag eines Belzona 3111 (Flexible Membrane)-Systems erreicht.
