# MIT BELZONA REPARIERTE DEHNFUGE NACH 3 JAHREN

Standort des Kunden: Krankenhaus, Charlotte, North Carolina,  
USA

Anwendung: Problemzonen am Boden

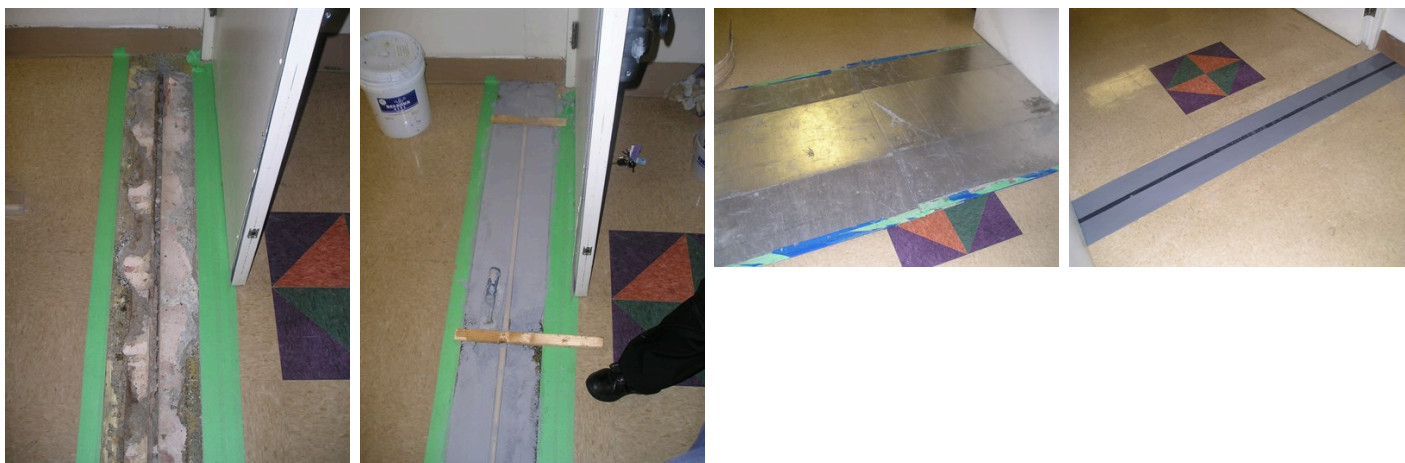
Die schadhafte Dehnfuge stellte eine Stolpergefahr dar. Darüber hinaus verursachte die Unebenheit Probleme beim Patiententransport. Auch mit einer Metallplatte konnte das Problem nicht behoben werden.

- \* 1. Freigelegte Betonfuge ,
- \* 2. Aufspachteln von Belzona 4111 (Magma-Quartz) ,
- \* 3. W&auml;hrend der Aush&auml;rtung: Abdeckung der Fuge mit einer Rampe ,
- \* 4. Reparierte Fuge nach 3 Jahren ,

Die Anwendung wurde gemäß den Belzona Know-how System Infoblättern FPA-5 und FPA-6 durchgeführt. Die alte Metallfuge wurde entfernt und durch Belzona 4111 (Magma-Quartz) ersetzt. Mit Hilfe einer Aufspannvorrichtung wurde sichergestellt, dass die

Reparatur mit dem Fliesenboden bündig abschloss. Nach Entfernen des Fugenformers wurde Belzona 2211 (MP Hi-Build Elastomer) benutzt, um die Fuge zu versiegeln und anschließend aus ästhetischen Gründen Belzona 4411 (Granogrip) aufgebracht.

Belzona bot eine schnelle und kosteneffiziente Reparaturlösung für die schadhafte Fuge. Die Fuge ist eine von mehreren Dehnfugen, die bereits in dieser Einrichtung repariert wurden. Alle reparierten Dehnfugen befinden sich bis heute in einem einwandfreien Zustand.
