# BETONABPLATZUNGEN MIT BELZONA REPARIERT

Standort des Kunden: Community College, Newcastle,  
Großbritannien

Anwendung: Problemzonen am Dach

Substrat: Stahlbeton

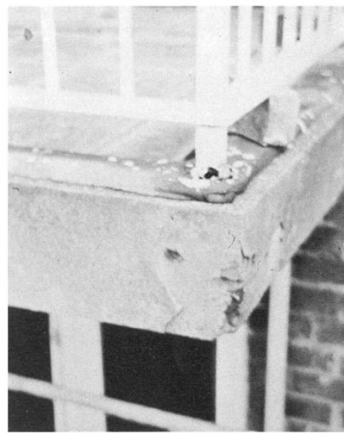
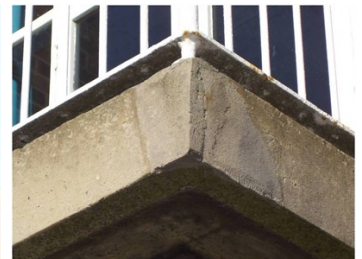
- \* 1. Community College im Jahr 1980 ,
- \* 2. Abgeplatzter Beton ,
- \* 3. Community College im Jahr 2007 ,
- \* 4. Erneute Inspektion im Jahr 2007 ,

Der Betonbalkon wies durch Umwelteinwirkungen ausgelöste Abplatzungen auf. Darüber hinaus besaß die Betondecke nicht mehr die für den Schutz der Bewehrungselemente notwendige Stärke.

Die Anwendung wurde gemäß dem Belzona Know-how System Infoblatt RPA-2 durchgeführt. Heute würde für die Reparatur das leichtgewichtige Belzona 4141 (Magma-Build)-System gewählt, da es keine verlorene Verschalung/Formen erfordert. Eine Reparatur wäre damit noch einfacher.

Die Reparatur konnte schnell durchgeführt werden und beseitigte potentielle Sicherheitsrisiken durch herabfallenden Beton. Selbst nach 27 Jahren befindet sich die Anwendung weiterhin in einem einwandfreien Zustand; es traten keine weiteren Schäden durch Abplatzungen, Carbonatisierung, Schrumpfung oder Rissbildung auf.
