MIT BELZONA GESCHÜTZTER SCHORNSTEIN EINES KRAFTWERKS

Industrie: Leistung
 Anwendung: Wandproblembereiche
 Substrat: Bitumenbeschichtung auf verstärktem Beton
 Produkte: * Belzona 5111 (Ceramic Cladding) ,
 * Belzona 4141 (Magma-Build) ,

Standort des Kunden: Kohlekraftwerk, Yorkshire, England
 Antragsdatum: Juli 2008

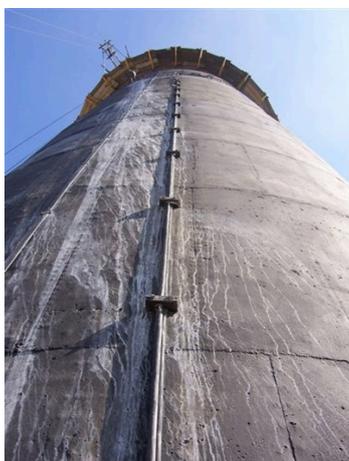
Aufgrund der Abgase, UV-Strahlung sowie extremen Witterungsbedingungen kam es an der bestehenden Beschichtung zu einer Versprödung.

- * 1. Bestehende, spröde Beschichtung ,
- * 2. Anwendung von Belzona 5111 (Ceramic Cladding) ,
- * 3. Abgeschlossene Anwendung im Jahr 2008 ,
- * 4. Inspektion der Anwendung im Jahr 2010 ,

Die Anwendung wurde gemäß dem modifizierten Belzona Know-how System Infoblatt WPA-2 durchgeführt. Die schadhafte Bitumenbeschichtung wurde mittels Sandstrahlen entfernt. Anschließend wurden Risse und Abplatzungen mit Belzona 4141 (Magma-Build) wiederaufgebaut und danach mit Belzona 5111 (Ceramic Cladding) beschichtet.
