# WÄRMETAUSCHER-ROHRBÖDEN MIT BELZONA GESCHÜTZT

ID: 3514

**Standort des Kunden:** Chemiefabrik, Mexiko  
**Antragsdatum:** April 2006

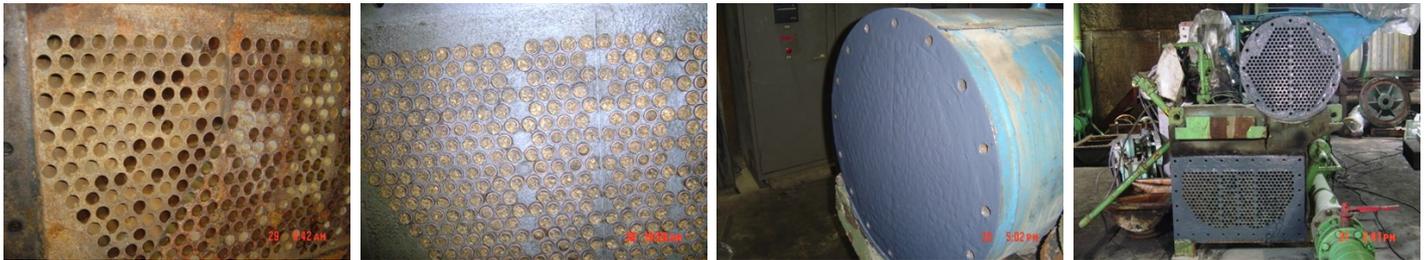
## Fotobeschreibungen

Die Rohrböden mussten vor Erosionskorrosion geschützt werden, um weitere Metallverluste und damit einhergehende Leckagen, Effizienzverluste und eine Kontamination zu verhindern.

- \* 1. Korrodierte Rohrböden ,
- \* 2. Nach dem Sandstrahlen ,
- \* 3. Auftrag der ersten Schicht Belzona 1321 (Ceramic S-Metal) ,
- \* 4. Abgeschlossene Anwendung nach Entfernung der Korke ,

Die Anwendung wurde gemäß den Belzona Know-how System Infoblättern HEX-1 und HEX-3 durchgeführt.

Die Ausrüstung wurde innerhalb von 3 Tagen wieder in Betrieb genommen – eine Kosteneinsparung von rund 30.000 USD.
