BELZONA SCHÜTZT WÄRMETAUSCHERKOPFTEIL

ID: 3515

Wärmetauscher-Endplatte

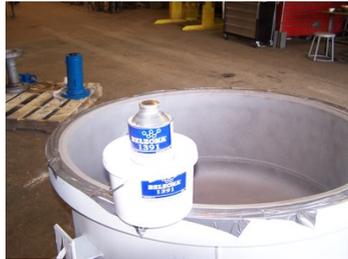
Schwerwiegende Korrosion aufgrund von Prozesswasser. Die Korrosionsrate wurde auf 1,25 mm pro Jahr geschätzt.

- * 1. Schnell fortschreitender Metallverlust durch Korrosion ,
- * 2. Abgeschlossene Oberflächenvorbereitung ,
- * 3. Nahaufnahme der Anwendung ,
- * 4. Abgeschlossene Anwendung ,
