# STARK KORRODIERTES PUMPENGEHÄUSE FÜR FEINPAPIER DANK BELZONA WIE NEU

ID: 3518

Industrie: Zellstoff & Papier  
Anwendung: Kreiselpumpen  
Substrat: Gusseisen  
Produkte: \* Belzona 1321 (Ceramic S -Metal) ,

Standort des Kunden: Papierfabrik, Port Elizabeth, Südafrika  
Antragsdatum: 2009

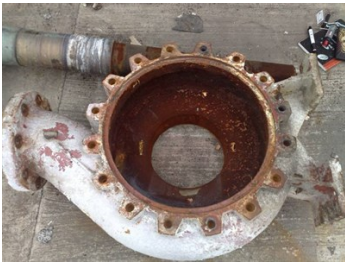
Das Spiralgehäuse wies so schwerwiegende Korrosionsschäden auf, dass es nicht wieder in Betrieb genommen werden konnte.

1. Korrodiertes Spiralgehäuse ,
2. Beschichtung mit Belzona 1321 (Ceramic S -Metal) ,
3. Repariertes und einsatzbereites Spiralgehäuse ,
