ROHRREPARATUR AUCH NACH JAHREN NOCH IN EINWANDFREIEM ZUSTAND

ID: 3522

Standort des Kunden: Kraftwerk, Wales
 Antragsdatum: Februar 2008

Kühlwasserrohrleitung

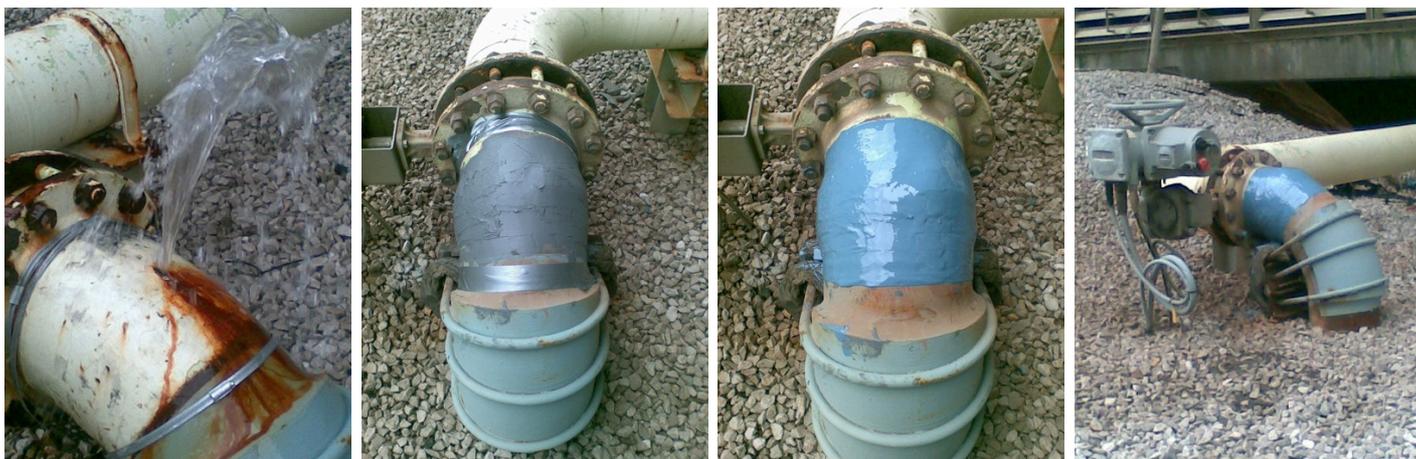
Ein undichtes Rohr beeinträchtigte die Effizienz des Kühlsystems. Aufgrund von Gegendruck musste die Reparatur bei austretendem Medium und innerhalb eines sehr kurzen Zeitraums durchgeführt werden. Bereits zuvor war im Kraftwerk ein angrenzender Rohrabschnitt mit Belzona repariert worden.

- * 1. Die Leckage. ,
- * 2. Nach Aufbringen des mit Armierungsgewebe verstärkten Belzona 1111 (Super Metal)-Systems. ,
- * 3. Abgeschlossene Anwendung nach Auftrag von Belzona 1341 (Supermetalgilde). ,
- * 4. Im unteren Bereich sichtbare, zuvor durchgeführte Reparatur. ,

Die Anwendung wurde gemäß dem Belzona Know-how System Infoblatt VPF-11a durchgeführt. Im Anschluss an eine temporäre Abdichtung der Leckage mit Belzona 1291 (ES-Metal) wurde Belzona 1221 (Super E-Metal) aufgetragen, um der Reparatur zusätzliche Festigkeit zu verleihen. Anschließend wurde die Reparaturstelle sandgestrahlt und ein mit Armierungsgewebe verstärktes Belzona 1111 (Super Metal)-System aufgebracht. Abschließend wurde die Reparatur mit Belzona 1341 (Supermetalgilde) beschichtet, um freiliegende Rohrbereiche vor Korrosion zu schützen.

Bereits 2 Stunden nach Abschluss der Reparatur wurde das Rohr dem vollen Betriebsdruck ausgesetzt. Die beschriebene Reparatur befindet sich mittlerweile seit 3 Jahren im Einsatz, die zuvor durchgeführte Reparatur bereits seit 7 Jahren.
