BELZONA REPARIERT GEHWEG IN SCHULE

ID: 3525

Standort des Kunden: Grundschule, Großbritannien

Asphaltierter, freitragender Gehweg

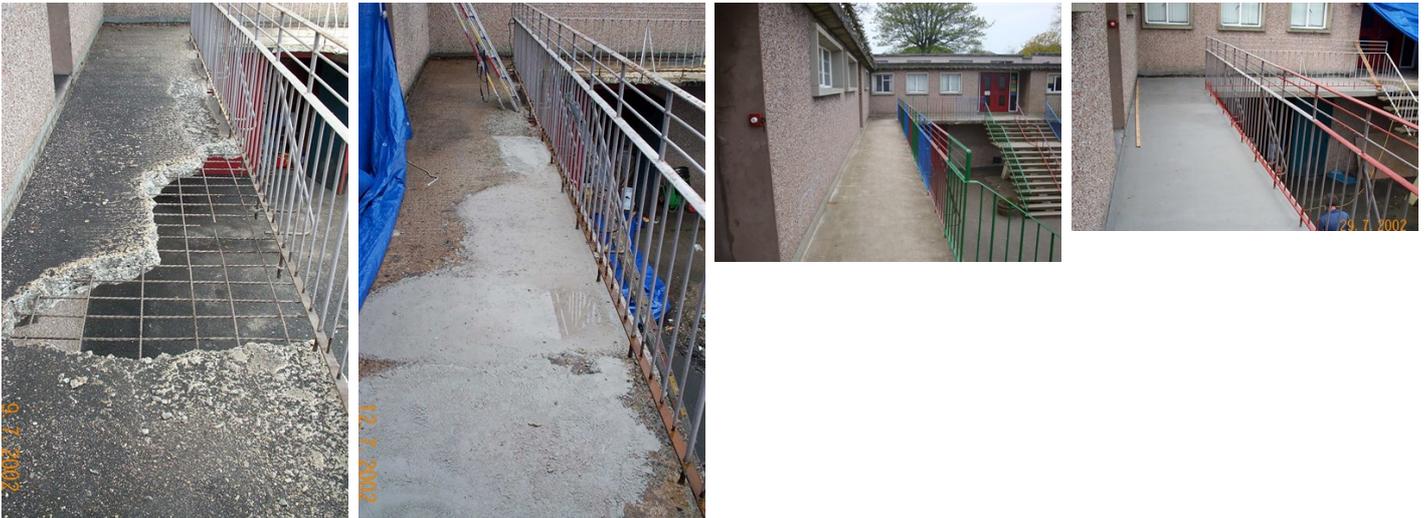
Fotobeschreibungen

Regelmäßiges Salzstreuen hatte zur Zersetzung des Betons unter dem Asphalt geführt. Nach Entfernen des Asphalts wurden schwerwiegende bauliche Probleme festgestellt. Die Reparatur mit Belzona wurde von Bauingenieuren der Gemeinde genehmigt.

- * 1. Foto zeigt den Schaden nach dem Sandstrahlen ,
- * 2. Foto nach Anwendung von Belzona 4131 (Magma-Screed) ,
- * 3. Foto nach Auftrag von Belzona 5231 (S.G. Laminate) auf den gesamten Gehweg ,
- * 4. Foto Anwendung nach 9 Jahren ,

Die Anwendung wurde gemäß dem Belzona Know-how System Infoblatt FPA-1 durchgeführt.

Alternativ hätte der Gehweg abgerissen und durch eine stützende Stahlplattform ersetzt werden können. Die Belzona-Reparatur konnte während der Sommerferien abgeschlossen werden und sparte der Gemeinde Kosten von mindestens 20.000 GBP. Eine Inspektion im Jahr 2011 ergab, dass sich die Anwendung weiterhin in einem einwandfreien Zustand befindet.
