# FARBlich ANGEPASSTE BELZONA-REPARATUR VON ABPLATZUNGEN AN FENSTERSTÜRZEN

Standort des Kunden: Örtliche Schulplanungsbehörde,  
Großbritannien

Fensterstürze aus Beton

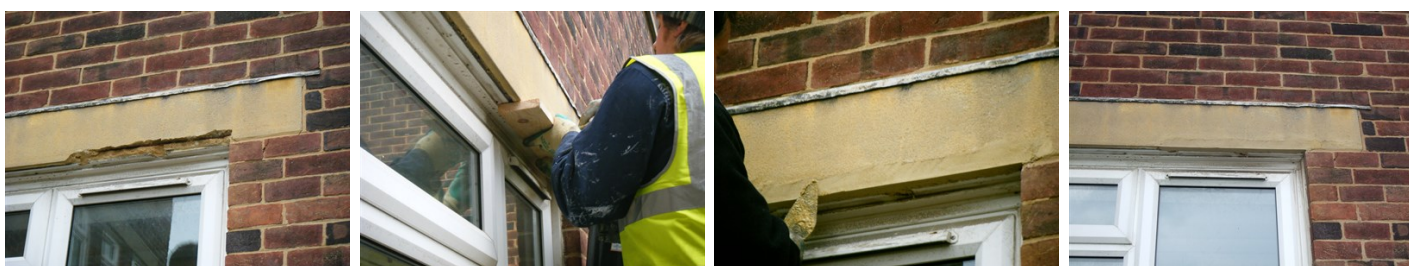
Korrosion an den Bewehrungselementen führte zu Abplatzungen am Beton.

- \* 1. Abgeplatzter Beton. ,
- \* 2. Einsatz eines Formbretts, um der Anwendung eine saubere Kante zu verleihen. ,
- \* 3. Abschluss der Anwendung. ,
- \* 4. Abgeschlossene Anwendung mit genauester Farbabstimmung. ,

Die Anwendung wurde gemäß dem Belzona Know-how System Infoblatt WPA-4 durchgeführt. Mithilfe von Eisenoxid-Pigmenten wurde Belzona 4141 (Magma-Build) farblich an den bestehenden Beton angepasst.

Die Reparaturen konnten ohne Einsatz eines Gerüsts oder verlorener Verschalung schnell und einfach durchgeführt werden. Durch die farbliche Anpassung der Reparatur wurde das ursprüngliche Erscheinungsbild bewahrt.
