BELZONA REPARIERT DACH EINER RENOMMIERTEN UNIVERSITÄT

Industrie: Gebäude & Strukturen
Anwendung: Problemzonen am Dach
Substrat: Bekiestes Mineralfaserdach
Produkte: * Belzona 3111 (Flexible Membrane) ,

Standort des Kunden: Universitätsbibliothek, Großbritannien
Antragsdatum: Sommer 2010

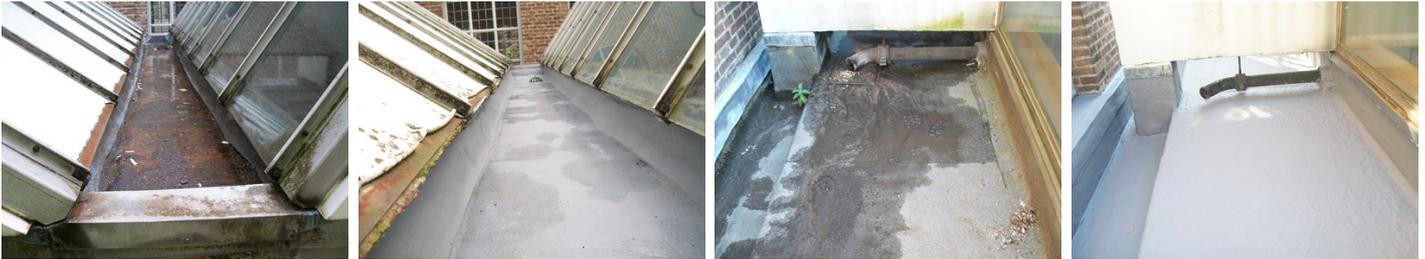
Fotobeschreibungen

- * 1. ☒Schadhafte Dachrinne vor der Anwendung. ,
- * 2. ☒Mit Belzona 3111 (Flexible Membrane) beschichtete Dachrinne. ,
- * 3. ☒Undichter Dachbereich. ,
- * 4. ☒Mit Belzona 3111 (Flexible Membrane) beschichtetes Dach. ,

Das Mineralfaserdach und die Dachrinnen befanden sich in einem schlechten Zustand: Durch mehrere Löcher trat Wasser direkt in den Lesesaal ein, in dem viele historische Bücher aufbewahrt werden und der täglich von Studenten in Anspruch genommen wird

Die Anwendung wurde gemäß den Belzona Know-how System Infoblättern RPA-1, RPA-6 und RPA-8 durchgeführt.

Studenten der Universität hatten sich zuvor über den Geruch von lösemittelhaltigen Produkten beschwert, die an anderen Universitätsgebäuden angewendet worden waren und bei einigen Studierenden ein Unwohlsein ausgelöst hatten. Das voll verstärkte Belzona 3111 (Flexible Membrane)-System konnte ohne Störung des Bibliotheksbetriebs aufgebracht werden.
