# BELZONA SANIERT ZIERTÜRMCHEN AUF SCHULDACH

ID: 3529

Standort des Kunden: Grundschule, Großbritannien

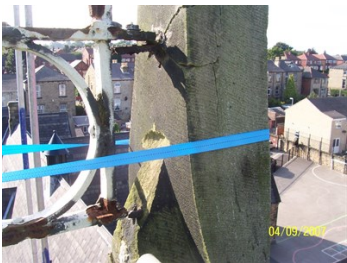
Risse und Abplatzungen an zwei Ziertürmchen sowie Korrosion an der schmiedeeisernen Verbindungsstruktur stellten ein Sicherheitsrisiko dar.

- \* 1. Problem ,
- \* 2. Entfernen des abgeplatzten Materials ,
- \* 3. Wiederaufgebaute Rückseite ,
- \* 4. Abgeschlossene Anwendung ,
