# BELZONA SANIERT BODEN IN SCHULKÜCHE

ID: 3530

Standort des Kunden: Schule, Großbritannien

Schulküchenboden

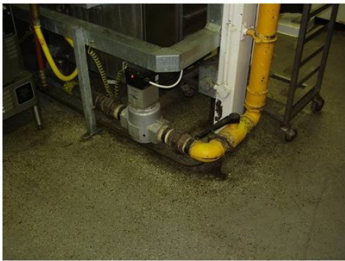
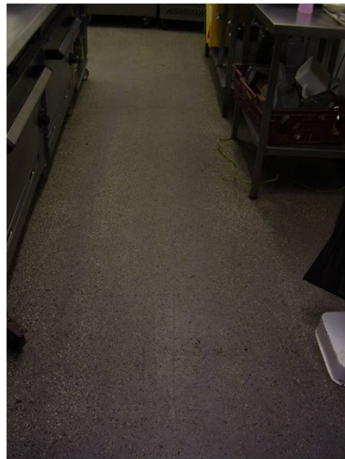
Der rutschige Boden stellte ein Sicherheitsrisiko dar und wies darüber hinaus im Bereich der Abflüsse Schäden am Beton auf.

- \* 1. Problematischer Fuß- und Bodenbereich ,
- \* 2. Problematischer Fuß- und Bodenbereich ,
- \* 3. Abgeschlossene Anwendung ,
- \* 4. Abgeschlossene Anwendung ,

Die Anwendung wurde gemäß dem Belzona Know-how System Infoblatt FPA-3 durchgeführt. Vor Rollerauftrag von 2 Schichten Belzona 5231 (S.G. Laminate) wurde die bisherige Beschichtung durch Schleifen abgetragen.
