UNSICHTBARER BELZONA-SCHUTZ FÜR KAPELLE

ID: 3531

Brüstungsmauer einer Krematoriumskapelle

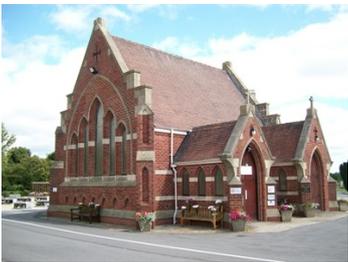
Der verwitternde Mörtel des Mauerwerks war porös geworden, sodass immer wieder Wasser in die Bausubstanz eindringen konnte. Dies verursachte feuchte Stellen an den Wandinnenseiten. Der Gemeinde war die Erhaltung des ursprünglichen Erscheinungsbilds der Kapelle wichtig.

- * 1. Frontansicht der Kapelle ,
- * 2. Rückansicht der Kapelle ,
- * 3. Brüstungsmauern mit Belzona 5122 (Clear Cladding Concentrate) geschützt ,

Die Anwendung wurde gemäß dem Belzona Know-how System Infoblatt WPA-8 durchgeführt. Nach Neuverfugung des Mauerwerks wurde die gesamte Brüstungsmauer mit einer Schicht Belzona 5122 (Clear Cladding Concentrate) geschützt.
