FINGERLINGSGEHÄUSE MIT BELZONA WIEDERAUFGEBAUT

ID: 3532

Keilnut und Fingerlingsgehäuse (Ruder)

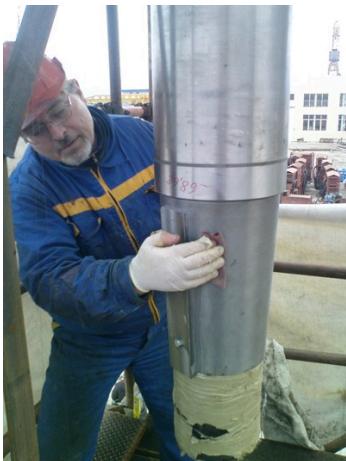
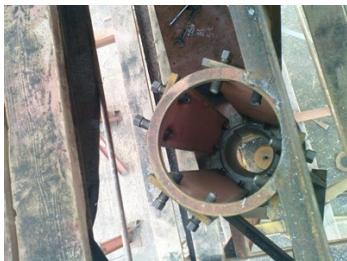
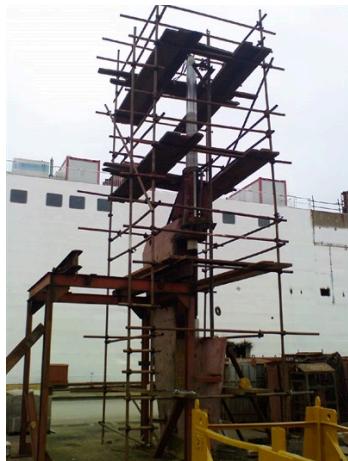
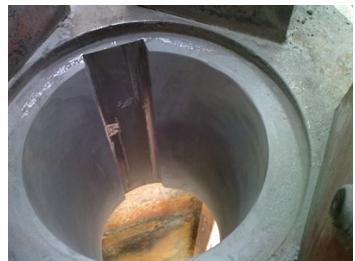
Fotobeschreibungen

Keilnut und Fingerlingsgehäuse mit Schlag- und Erosionskorrosionsschäden.

- * 1. Anbringen des Formers.,
- * 2. Anpassen der Einheit für die Positionierung des Fingerlings.,
- * 3. Positionieren des Ruderschafts nach Auftrag von Belzona 1111 (Super Metal). ,
- * 4. Präziser Wiederaufbau von Gehäuse und Keilnut.,

Die Anwendung wurde gemäß dem Belzona Know-how System Infoblatt SOS-3 durchgeführt. Die Schäden an Keilnut und Fingerlingsgehäuse wurde mittels Formverfahren repariert. Vorwiegend wurde Belzona 1111 (Super Metal) eingesetzt. Einige Hohlräume entlang der Keilnut wurden mit Belzona 1221 (Super E-Metal) gefüllt.
