# LANGZEIT-DACHREPARATUR MIT BELZONA

ID: 3540

Industrie: Gebäude & Strukturen  
 Anwendung: Problemzonen am Dach  
 Substrat: Asbest  
 Produkte: \* Belzona 3111 (Flexible Membrane),

Standort des Kunden: Alte Villa in Privatbesitz, Italien  
 Antragsdatum: 1985 und 2008

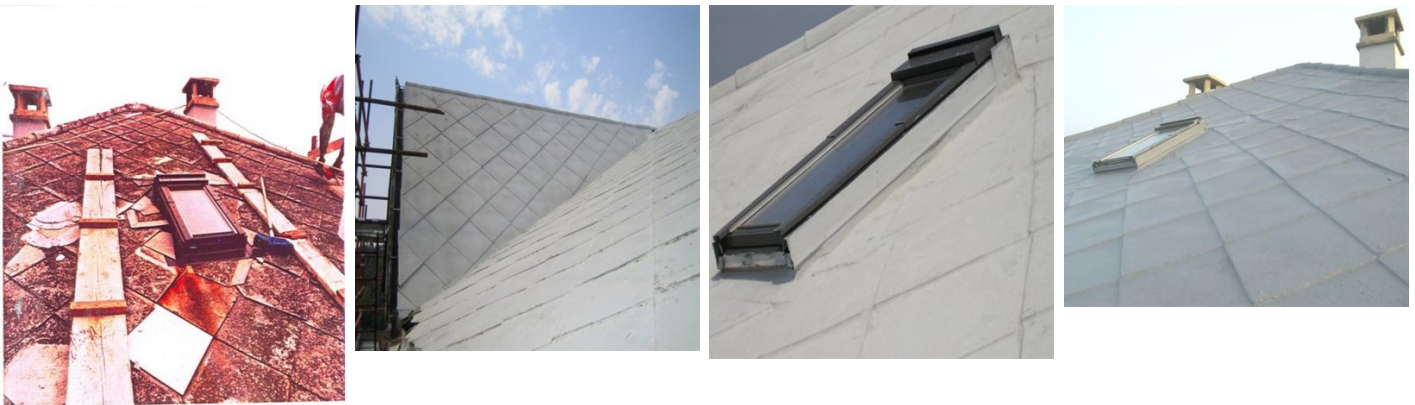
Die stark abgenutzten Asbestdachziegel konnten das darunterliegende Substrat nicht mehr vor Witterungseinflüssen schützen.

- \* 1. ☐Schadhaftes Dach 1985 ,
- \* 2. ☐Anwendung nach 10 Jahren ,
- \* 3. ☐Nahansicht nach 10 Jahren ,
- \* 4. ☐Erneute Sanierung im Jahr 2008 mit Belzona 3111 (Flexible Membrane) ,

Die Anwendung wurde gemäß dem Belzona Know-how System Infoblatt RPA-1 durchgeführt.

Nach 10 Jahren wurde die Anwendung inspiziert und befand sich weiterhin in einem ausgezeichneten Zustand. Aufgrund der Leistungsfähigkeit der Lösung entschied sich der Kunde nach 23 Jahren erneut für eine Sanierung mit Belzona 3111 (Flexible Membrane).
