# BELZONA® УСТРАНЯЕТ ПОВРЕЖДЕНИЯ ОТ КОРРОЗИИ ПОД ИЗОЛЯЦИЕЙ (CUI)

ID: 3542

Местоположение: Завод по переработке нефти  
клиента: Великобритания.

Продукты: \* Belzona® 5851 (HA-Barrier) ,

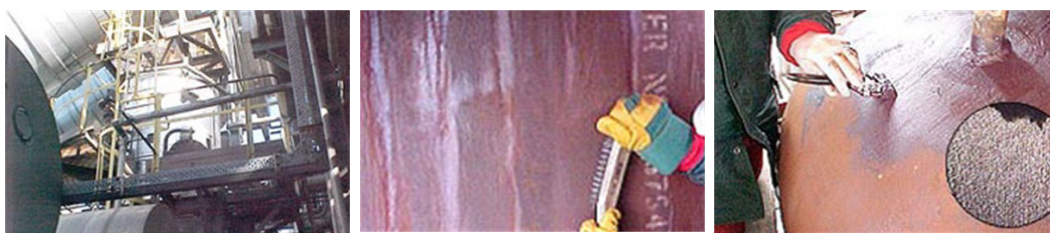
Технологическая ёмкость подверглась коррозии под изоляцией (CUI).

\* 1. Общий вид технологической ёмкости во время эксплуатации 2. Подготовка поверхности проволочной щёткой и электрическим инструментом зачистки. 3. Нанесение Belzona® 5851 (HA-Barrier) кистью. 4. Крупный план обработанной поверхности со следами мазков кисти, после одного года службы. ,

Поверхность была подготовлена вручную, с использованием проволочной щётки, а также электрического инструмента зачистки, с целью удаления осыпающихся частиц. Нанесение Belzona® 5851 (HA-Barrier) осуществлялось с помощью кисти. После отверждения материала, технологическая ёмкость была повторно изолирована.

Продукт Belzona® 5851 (HA-Barrier) активируется теплом (отверждение начинается при температурах 70°C и выше), и может быть использован на оборудовании без остановки производства, предотвращая вынужденные простои предприятия. Инспекция, проведенная инженерами предприятия через год после применения, показала, что покрытие Belzona® 5851 (HA-Barrier) находится в отличном состоянии.
