BELZONA® 3211 (LAGSEAL) ПРЕДОТВРАЩАЕТ ВОЗНИКНОВЕНИЕ КОРРОЗИИ ПОД ИЗОЛЯЦИЕЙ

Заявление: TCC-Tanks and Chemical Containment Areas

Местоположение: Завод по производству

клиента: цемента, Тунис

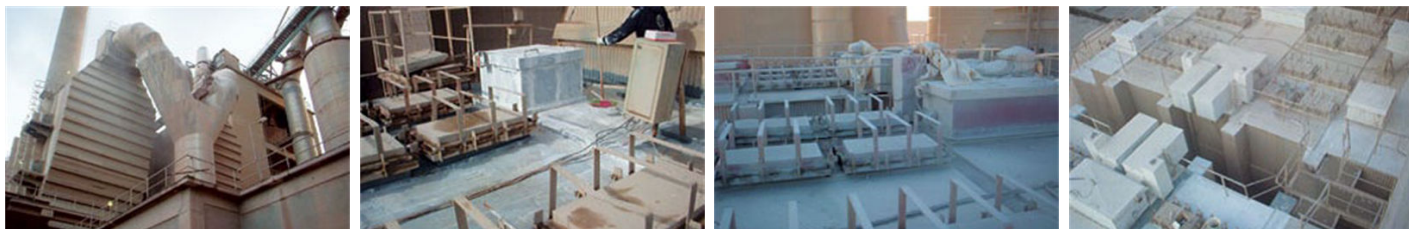
Описание фотографий

* 1. Общий вид фильтров. 2. Начало работы. 3. Вид сверху на крышу фильтров. 4. Завершение применения. ,

Изоляционная обшивка была полностью герметизирована с помощью Системы Belzona® 3211 (Lagseal). Вся поверхность, за исключением поверхности клапанов снижения давления, принадлежащих двум из четырёх фильтров, была защищена и герметизирована, с помощью Belzona® в шестидневный срок.
