# BELZONA® ВОССТАНАВЛИВАЕТ ГЛИКОЛЕВЫЙ (МЭГ) РЕЗЕРВУАР, ПОРАЖЕННЫЙ КОРРОЗИЕЙ

ID: 3546

Местоположение: Газоперерабатывающий завод клиента: нефтяной компании Святого Фергюса, Шотландия

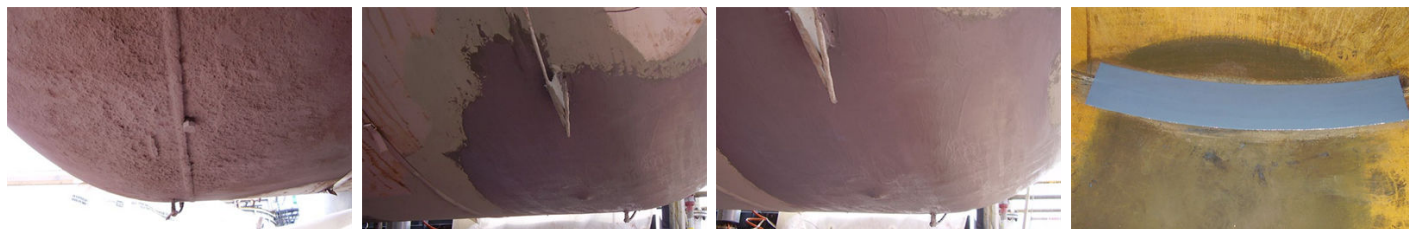
## Описание фотографий

Коррозия под изоляцией (CUI) технологической ёмкости, явилась причиной образования малого отверстия в стенке ёмкости.

\* 1. Повреждённая CUI поверхность, с просверленным малым отверстием, нарезанной резьбой и закреплённым болтом. 2. Применение Belzona® 1111. 3. Завершённое применение Belzona® 1111 на внешней поверхности. 4. Внутреннее применение Belzona® 1111 и 1321 поверх болта. ,

Ремонт, с использованием термообработки на производственном объекте, без крупномасштабной остановки производства, был бы не возможен. Belzona герметизировала течь и обеспечила защиту прилегающих участков, от проблем связанных с CUI, которые могли бы возникнуть в будущем.
