# BELZONA REND ETANCHE DES LANTERNEAUX

ID: 3588

Localisation du client: Usine, Slovaquie

Application: Zones problématiques du toit

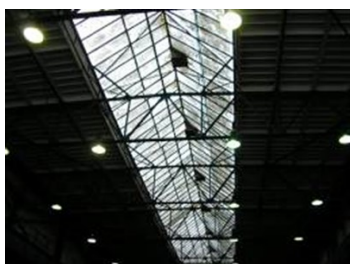
\* 1. Lanterneaux du hangar de production. 2. Corrosion de la structure en acier. 3. Application en cours. 4. Les lanterneaux comme neufs. ,

Lanterneaux de la toiture d'un hangar de production.

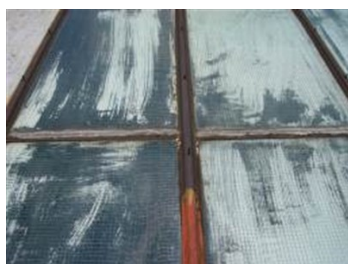
La corrosion de la structure en acier et la dégradation des joints d'étanchéité en caoutchouc au niveau des lanterneaux, causées par les intempéries, permettaient la pénétration de l'eau de pluie directement dans le hangar industriel, créant des problèmes au niveau de la sécurité et des dommages aux machines entreposées dans ce hangar.

L'application a été réalisée selon la Procédure Belzona RPA-3. Un système Belzona 3111 (Flexible Membrane) totalement renforcé fut appliqué afin de recouvrir les cadres de verrières et de rendre étanche le verre.
