BELZONA® 5811 ВОССТАНАВЛИВАЕТ И ЗАЩИЩАЕТ УЧАСТКИ ОБВАЛОВКИ

ID: 3607

Местоположение Электростанция, штат

клиента: Алабама, США

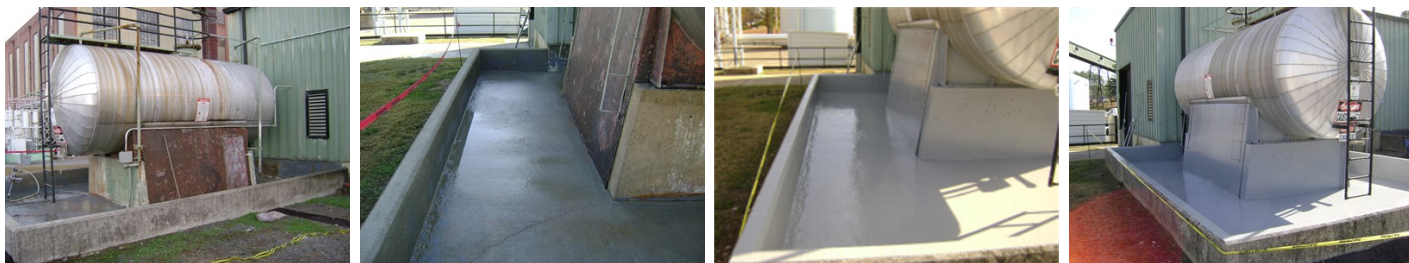
Описание фотографий

Произошло разрушение покрытия на участках обвалований щелочных химических веществ, на производственной территории заказчика, и необходима установка нового непроницаемого покрытия.

* Обвалование в результате воздействия химических веществ, перед удалением старого покрытия 2. Обвалование в результате воздействия химических веществ, после удаления старого покрытия 3. После завершения применения продукта Belzona 4. После завершения применения продукта Belzona ,

Применение было проведено в соответствии с Ноу-Хау системной листовкой о применении материалов ТСС-15. Старое покрытие было удалено при помощи водоструйной обработки под высоким давлением. Продукт Belzona® 5811 применяется, как на обваловании, так и на основании резервуара.
