Belzona® сохраняет качество поверхности качения

ШИНЫ

ID: 3609

Заявление: *SHM-Solids Handling Machinery*

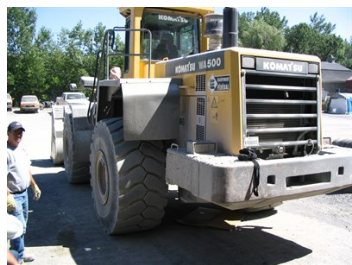
Повреждение боковой стенки шины, позволило обнаружить коррозию стального армирующего покрытия

* Оборудование Трещину расширяют, и обрабатывают при помощи жесткой кисти Belzona Продукт Belzona® 9341 (Армирующая Лента) применяется для дополнительной прочности После завершения ремонта ,
