BELZONA® ВОССТАНАВЛИВАЕТ И ЗАЩИЩАЕТ УЧАСТКИ ОБВАЛОВКИ СЕРНОЙ КИСЛОТЫ

ID: 3610

Местоположение Завод по переработке серной
клиента: кислоты - штат Вайоминг,
США

Заявление: TCC-Tanks and Chemical
Containment Areas

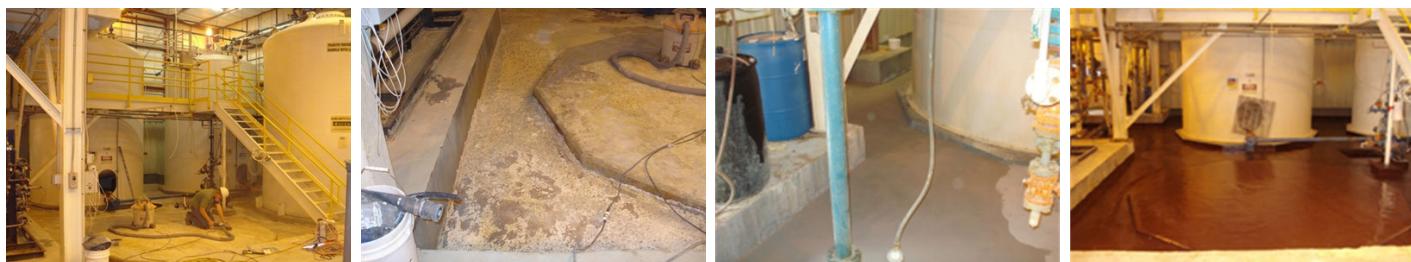
Описание фотографий

Материал, используемый ранее, обладал весьма ограниченными свойствами защиты поверхности при эксплуатации. Необходимо произвести восстановление бетона на значительном участке, чтобы обеспечить сток в обваловке к центру поглощающего колодца, с последующим нанесением защитного покрытия.

* Общий вид участка обваловки. 2. Внешний вид повреждённой бетонной поверхности. 3. Внешний вид отремонтированного и восстановленного участка поверхности. 4. Завершённая работа после применения продукта Belzona® 4311 ,

79 кв.м (850 sqf) участка обваловки при воздействии 98% серной кислоты

Применение было проведено в соответствии с Belzona Ноу-Хау системными листовками о применении материалов ТСС-9 и 15. Бетон был восстановлен с образованием уклона к центру поглощающего колодца. Затем, вся площадь участка была покрыта продуктом Belzona ® 4311 .

по техническим характеристикам покрытия, и незамедлительного сервиса предоставленного техническим Консультантом Belzona. Лабораторные исследования показали, что продукт Belzona ® 4311 оправдал себя после 2 недель погружения поверхности в кислоту, в то время как, ранее использованный продукт не выдержал и 48 часов.
