# SCHWIMMSCHLÄUCHE MIT BELZONA REPARIERT

Standort des Kunden: JadeWeserPort, Wilhelmshaven,  
Deutschland

Anwendung: Schiffe und Offshore-Strukturen

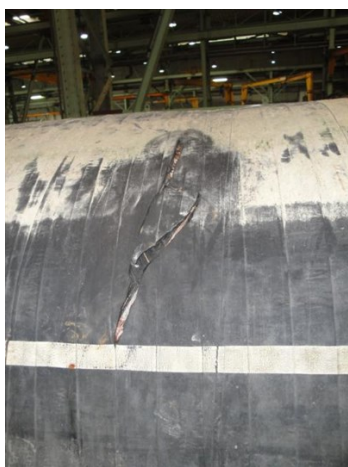
Die Schläuche waren beim Transport durch Bagger beschädigt worden.

- \* 1. Nahaufnahme der Beschädigung. ,
- \* 2. Nach dem Anschleifen. ,
- \* 3. Abgeschlossene Anwendung mit Nirosschrauben zur Fixierung. ,
- \* 4. Extremer Belastungstest (24 Std.). ,
