REPARATIONS D'UN PARKING AVEC BELZONA

Localisation du client: Municipalité locale, Blackpool,
Grande-Bretagne

Application: Zones problématiques du mur

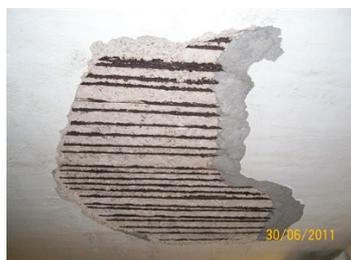
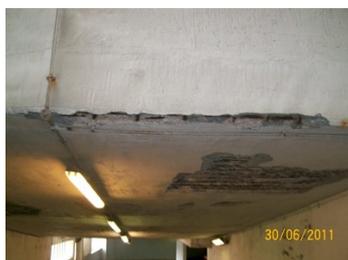
La carbonatation du béton renforcé a entraîné un éclatement important des plafonds et des murs, ce qui nécessitait une réparation d'urgence.

* 1&2 Eclatement important des plafonds.
surfaces en hauteur. ,

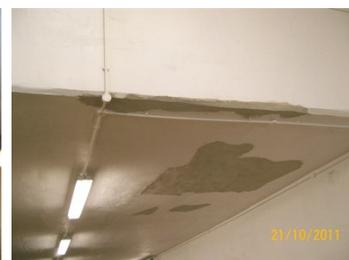
3&4 Après : Belzona 4141 appliqué sur les

L'application a été réalisée selon la Procédure Belzona WPA-6.

Le durcissement rapide du matériau permet à la terrasse du parking d'être de nouveau ouverte avec une perturbation minimale. Les réparations ont pu être directement repeintes, seulement 3 jours plus tard, ce qui correspond à la durée nécessaire pour terminer la réparation du béton. La municipalité a considéré Belzona comme son premier choix grâce au précédent travail fructueux réalisé pour la municipalité d'un autre parking de la ville.
