SEILUNTERSTÜTZTE STEIGLEITUNGSREPARATUR MIT BELZONA

Standort des Kunden: Offshore-Bohrinsel, Indonesien

Antragsdatum: August 2005

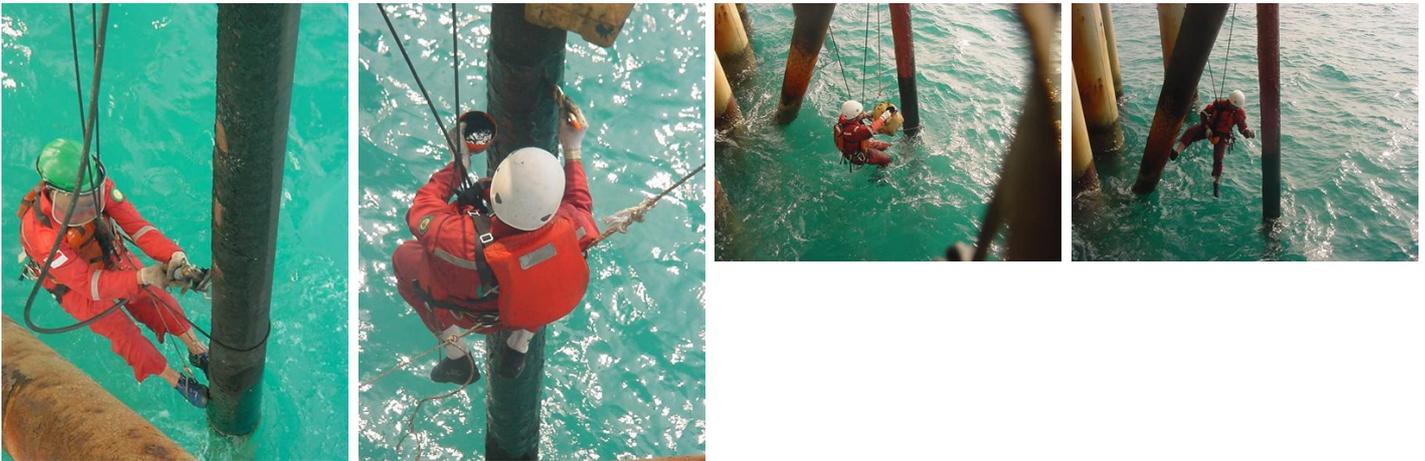
Fotobeschreibungen

Die Neopren®-Beschichtung wies Schäden auf. Darüber hinaus kam es im Spritzwasserbereich zu Korrosionsproblemen.

- * 1. Oberflächenvorbereitung des Neoprens®. ,
- * 2. Wiederaufbau und Beschichtung mit Belzona 2211 (MP Hi-Build Elastomer) und Belzona 2121 (D & A Hi-Coat Elastomer) ,
- * 3. Beschichtung der Spritzwasserbereiche mit Belzona 5831 (ST-Barrier) . ,
- * 4. Abgeschlossene Anwendung. ,

Die Anwendung wurde gemäß dem modifizierten Belzona Know-how System Infoblatt VPF-3 durchgeführt. Die bestehende Neopren®-Beschichtung wurde zunächst mit Belzona 2211 (MP Hi-Build Elastomer) und Belzona 2121 (D & A Hi-Coat Elastomer) repariert und beschichtet. Die Spritzwasserbereiche wurden mit Belzona 5831 (ST-Barrier) geschützt.
