STEIGLEITUNG MIT BELZONA BESCHICHTET

ID: 3648

Standort des Kunden: Offshore-Bohrinsel, Thailand
Antragsdatum: Mai 2005

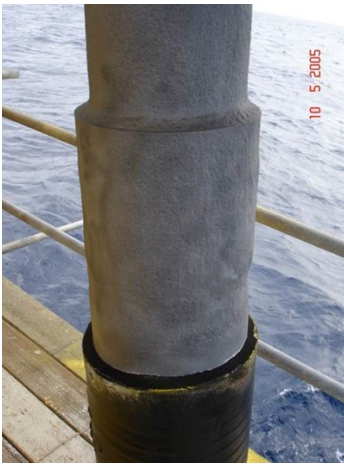
An den Steigleitungen der Offshore-Bohrinsel kam es im Spritzwasserbereich zu ausgeprägten Korrosionsschäden und Wandausdünnungen, die letztendlich zu Leckagen bzw. Bruch der Hochdruckleitungen geführt hätten.

- * 1. Steigleitung mit Korrosionsschäden ,
- * 2. Anwendung von Belzona 5831 (ST-Barrier) ,
- * 3. Abgeschlossene Anwendung ,
