# BELZONA® ГЕРМЕТИЗИРУЕТ ПЛАВАЮЩУЮ КРЫШУ РЕЗЕРВУАРА

ID: 3650

Местоположение Химический завод, штат  
клиента: Техас С.Ш.А.  
Дата подачи Ноябрь, 2008

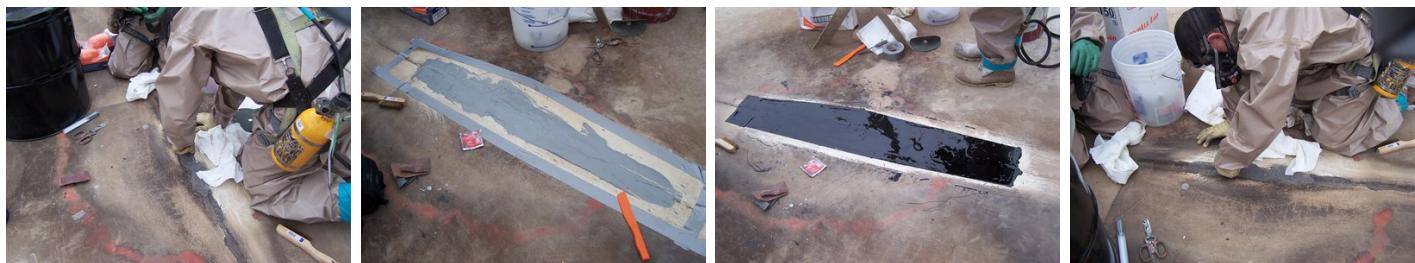
## Описание фотографий

В результате коррозии шва и значительного гидростатического напора возникали ощутимые потери содержимого резервуара. Это вызывало беспокойство не только по поводу эксплуатации, но также по поводу охраны окружающей среды и техники безопасности.

\* 1. Подготовка поверхности у шва 2. Belzona® 1291 используется для остановки активных утечек 3. Оклейка участка лентой и дополнительная герметизация с Belzona® 1221 4 . Последний защитный слой с Belzona® 2111 продуктом ,

Коррозия, вызванная скоплением воды под припаянной пластиной на плавающей крыше резервуара.

Применение было проведено в соответствии с Belzona Ноу-Хау Системной Листовкой ТСС-1. Активная утечка была остановлена Belzona® 1291. Ремонтный участок был выровнен Belzona® 1221. Отмеченный лентой участок дополнительно покрыт Belzona® 2111 для создания эластичного уплотнения. Рабочие использовали кислородные маски с подачей воздуха в целях соблюдения техники безопасности.
