Промышленность: Chemical & Petrochemical

Местоположение клиента: Нефтезавод – Бразилия

Заявление: TCC-Tanks and Chemical Containment Areas

Продукты: \* Belzona® 1111 (Super Metal) ,

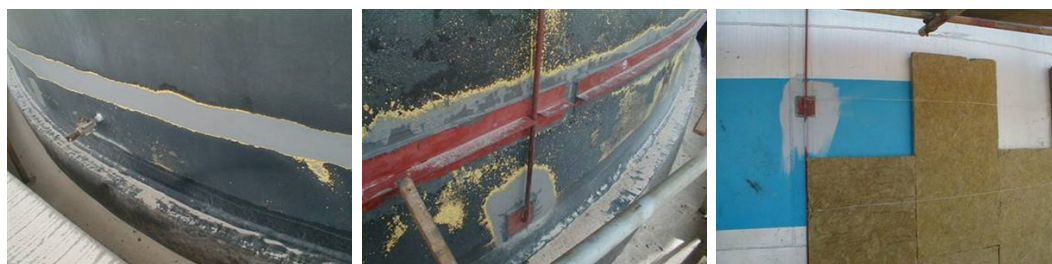
\* 1. Подготовка поверхности заключалась в очистке абразивоструйной обработкой наружной металлической поверхности резервуара 2. После этого накладки и поручни были установлены с помощью Belzona 1111 3. Термоизоляционные прокладки были установлены, используя поручни как опорные части ,

Сварка металлических поручней была полностью неприемлема, так как ставила под угрозу целостность внутрилежащего покрытия.

Сцепление опорных накладок и поручней

Поручни и опорные накладки должны были быть установлены в качестве опоры для теплоизолирующих прокладок. После проведения первоначального применения на еще десяти резервуарах было осуществлено применение продукта.
