ГЕРМЕТИЗАЦИЯ ОТВЕРСТИЙ В СПРИНКЛЕРНОМ РЕЗЕРВУАРЕ ПРИ ПОМОЩИ BELZONA®

ID: 3655

Местоположение: *Муниципальное предприятие клиента: по сбору отходов, Манчестер – Великобритания*

Пожарный спринклер диаметром 5 метров, резервуар для хранения воды

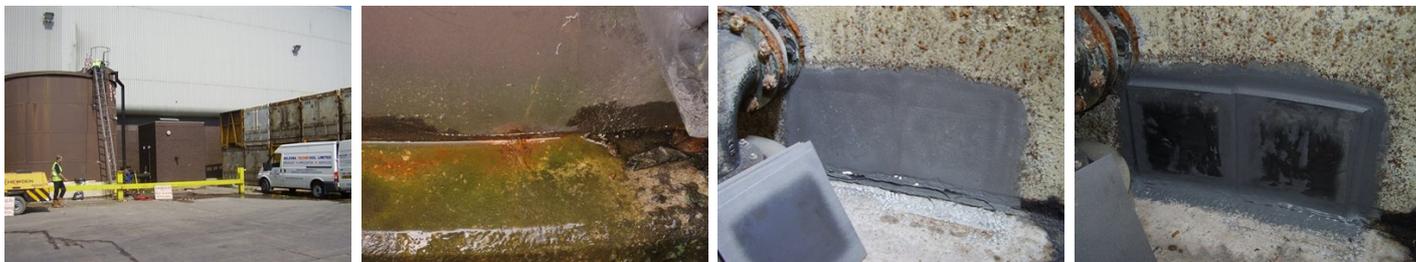
Описание фотографий

Резервуар подвергся коррозионным повреждениям, оказавшим влияние на толщину стен. На некоторых участках это привело к образованию отверстий в резервуаре и утечке воды. Так как данный резервуар предназначался для запаса воды, используемого в случае тушения пожара, необходимо было обеспечить герметичность без повреждений корпуса.

* 1. Внешний вид резервуара 2. Вода, вытекающая через отверстие в резервуаре 3. Вид подготовленной подложки 4. Пластины из мягкой стали приклеены к резервуару. ,

Применение было проведено в соответствии с Belzona® Ноу-Хау Системной Листовкой TCC-1.

Предприятие по сбору отходов обязано иметь в эксплуатации работающий резервуар для соответствия договорным обязательствам страхования и действующим правилам пожарной безопасности. Belzona предложила более быстрое и экономически эффективное решение, по сравнению с традиционными методами, в том числе сваркой. Применение было завершено за один день.
