BELZONA® ВОССТАНАВЛИВАЕТ ГЕРМЕТИЧНОСТЬ НЕФТЕХРАНИЛИЩА

ID: 3658

Разгерметизация резервуара нефтехранилища

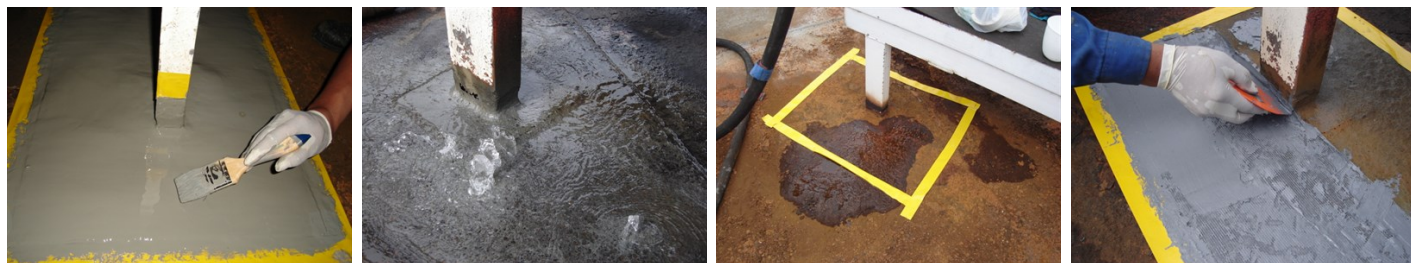
Описание фотографий

Крыша резервуара была подвергнута сильной коррозии, которая привела к локализованной утечке масляных паров. Это было очень опасно для работы завода, а также создавало риск попадания дождевой воды в резервуар.

* 1. Протекающая топливная цистерна 2. Подготовленная область применения 3. Применение Belzona ® 1161 4. Применение Belzona ® 5831 ,

Применение было проведено в соответствии с Belzona Ноу-Хау Системными Листовками ТСС-1 и -5. Поверхность была очищена обдувкой мокрым песком, чтобы избежать образования искр и высокотемпературной обработки. Belzona® 1161 был использован совместно с четырьмя Belzona армирующими лентами, наложенными друг на друга для предотвращения дальнейшего протекания. Затем был нанесен продукт Belzona® 5831 для дальнейшей защиты от коррозии.

Благодаря поверхностно - толерантным свойствам Belzona® 1161 и Belzona® 5831, применение могло быть проведено на влажной и загрязненной нефтью поверхности, что позволяло безопасно произвести качественный ремонт.
