ГЕРМЕТИЗАЦИЯ ДНИЩА РЕЗЕРВУАРА С ПОМОЩЬЮ BELZONA ПРЕДОТВРАЩАЕТ КОРРОЗИОННОЕ РАСТРЕСКИВАНИЕ ПОД НАПРЯЖЕНИЕМ

ID: 3659

Герметизация днища резервуара из нержавеющей стали.

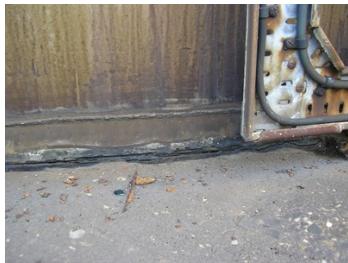
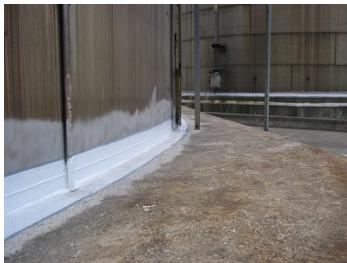
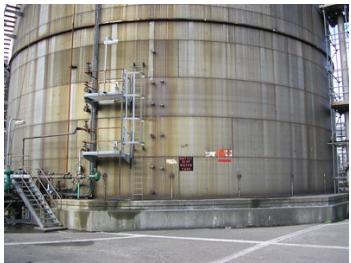
Описание фотографий

Находящиеся на месте ремонта инженеры по снабжению отметили, что коррозионное растрескивание под напряжением может возникнуть в связи с попаданием воды под днище резервуара.

* 1. Общий вид резервуара из нержавеющей стали. 2. Приближенный вид днища до установки системы. 3. Приближенный вид после применения системы. 4. Системы герметизации оснований резервуаров рядом друг с другом. ,

Применение было проведено в соответствии с Belzona Системной Листовкой GSS-3.
