BELZONA-АЛЬТЕРНАТИВА СВАРКЕ В СЛОЖНЫХ СИТУАЦИЯХ

Местоположение: *Предприятие по переработке*
клиента: *растительного масла -*
Ливерпуль, Великобритания

Заявление: *TCC-Tanks and Chemical*
Containment Areas

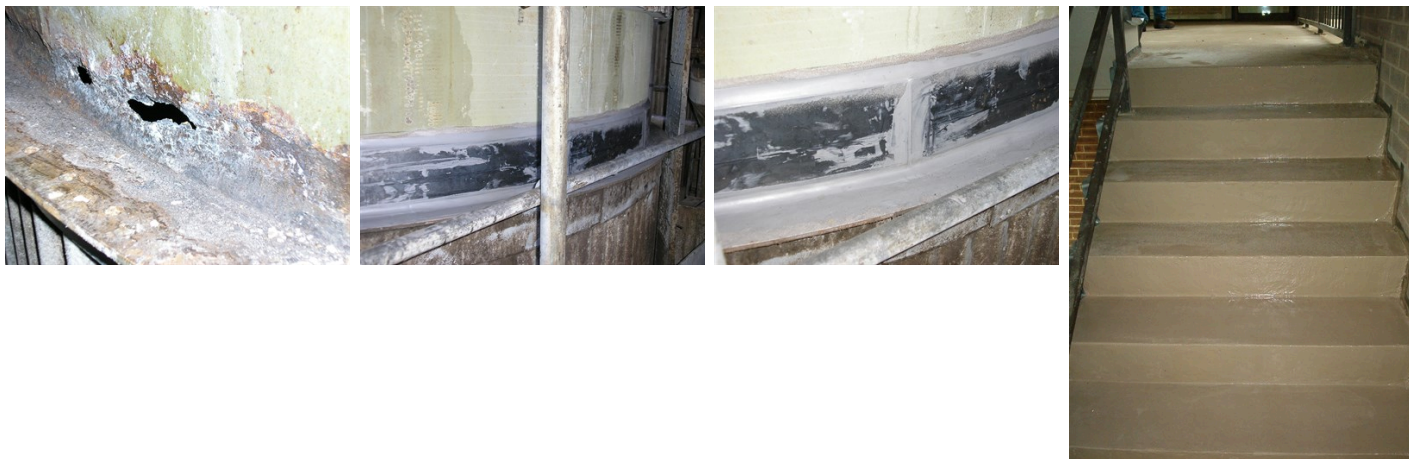
Описание фотографий

Резервуар подвергся классическому варианту воздействия коррозии под изоляцией, вызванной просачиванием воды сквозь обшивку вокруг резервуара и через изоляционные ленты. Усугублению проблемы также способствовала повышенная температура в резервуаре. Дальнейшие осложнения развивались по причине неустойчивости внутреннего покрытия, требующего применения защитного азотного напыления до начала и в течение осуществления сварочных работ.

* 1. Общий вид резервуарного парка. 2. Повреждение стенки резервуара. 3. Ремонт с использованием продукта Belzona. После подготовки поверхности для достижения заданного контура профилированные пластины были приклеены на место, с последующим закреплением порции материала Belzona для сглаживания стыка между пластинами и поверхностью резервуара, чтобы излишки воды легко скатывались вниз. 4. Приблизительный вид ремонтируемого участка. ,

Предыдущий опыт заказчика продемонстрировал, что сварка являлась дорогостоящим и трудоемким процессом по причине воспламеняющегося состава покрытия. Ремонт с использованием продукта Belzona был осуществлен за одну треть интервала времени, требующегося на сварочные работы, и за половину стоимости, что составило общую экономию в более чем 4 тысячи фунтов (\$7500).
