BELZONA-АЛЬТЕРНАТИВА СВАРКЕ В СЛОЖНЫХ СИТУАЦИЯХ

ID: 3720

Заявление: TCC-Tanks and Chemical
Containment Areas

Местоположение Предприятие по переработке
клиента: растительного масла -
Ливерпуль, Великобритания

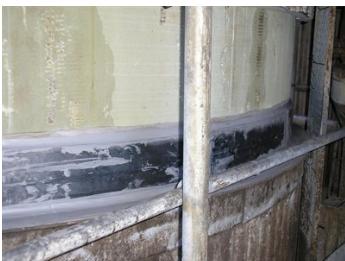
Резервуар подвергся классическому варианту воздействия коррозии под изоляцией, вызванной просачиванием воды сквозь обшивку вокруг резервуара и через изоляционные ленты. Усугублению проблемы также способствовала повышенная температура в резервуаре. Дальнейшие осложнения развивались по причине неустойчивости внутреннего покрытия, требующего применения защитного азотного напыления до начала и в течение осуществления сварочных работ.

* 1. Общий вид резервуарного парка. 2. Повреждение стенки резервуара. 3. Ремонт с использованием продукта Belzona. После подготовки поверхности для достижения заданного контура профилированные пластины были приклеены на место, с последующим закреплением порции материала Belzona для слаживания стыка между пластинами и поверхностью резервуара, чтобы излишки воды легко скатывались вниз. 4. Приближенный вид ремонтируемого участка. ,
