ЗАЩИТА ПАТРУБКОВ НА НАЗЕМНОМ ГАЗОПЕРЕРАБАТЫВАЮЩЕМ ЗАВОДЕ

ID: 3725

Problem

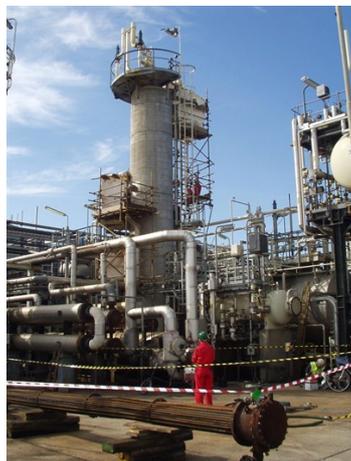
* 1. Газовая стабилизационная колонна подготовлена к пескоструйной обработке 2. Горловина патрубка повреждена коррозией под изоляцией 3. Завершённый ремонт после инжестирования материала Belzona® 1391 и применения Belzona® 5111/6111. ,

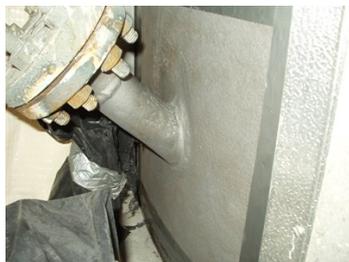
Коррозия под изоляцией привела к значительным разрушениям горловины на пяти патрубках газовой стабилизационной колонны. Так как технологическая ёмкость была изготовлена согласно строгим нормативным документам, любые сварочные работы потребовали бы последующую обширную термообработку.

Соединительная накладка была изготовлена из изогнутой пластины и трубы диаметром больше номинального. Затем была обрезана для облегчения процесса сборки. Пластина была уплотнена в горловине и зафиксирована материалом Belzona® 1391, действующим в качестве адгезива. После закрепления вся конструкция была защищена от дальнейшей коррозии, в результате применения Belzona® 5111 и Belzona® 6111. В феврале 2008 года область применения находилась в хорошем состоянии, и, впоследствии, много других подобных работ было осуществлено для данного заказчика.
