# ЗАЩИТА ПАТРУБКОВ НА НАЗЕМНОМ ГАЗОПЕРЕРАБАТЫВАЮЩЕМ ЗАВОДЕ

ID: 3725

*Коррозия под изоляцией привела к значительным разрушениям горловины на пяти патрубках газовой стабилизационной колонны. Так как технологическая ёмкость была изготовлена согласно строгим нормативным документам, любые сварочные работы потребовали бы последующую обширную термообработку.*

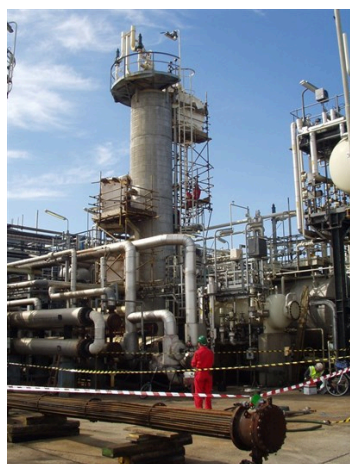
\* 1. Газовая стабилизационная колонна подготовлена к пескоструйной обработке 2. Горловина патрубка повреждена коррозией под изоляцией 3. Завершённый ремонт после инжестирования материала Belzona® 1391 и применения Belzona® 5111/6111. ,
