# BELZONA® ОСТАНАВЛИВАЕТ УТЕЧКУ В РЕЗЕРВУАРЕ ДЛЯ ХРАНЕНИЯ НЕФТИ

Местоположение *Электростанция, Равенна,*  
клиента: *Италия*

Резервуар для хранения нефти

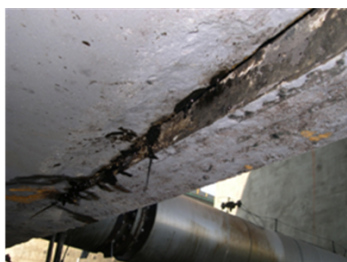
\* 1. Вид места течи после проведения абразивоструйной обработки 2. Belzona® 1161 в процессе применения 3. Belzona® 1111 наносится на металлическую пластину 4. Позиционирование и крепление металлической пластины с зажимами и домкратными стойками. ,

Применение было проведено в соответствии с Belzona Ноу-Хау Системной Листовкой ТСС-1. Перед прикреплением укрепительных пластин место под протечкой было расширено, соединительная накладка закреплена и зажата на месте домкратными стойками.
