BELZONA® ЗАМЕНЯЕТ ПОВРЕЖДЕННОЕ УПЛОТНЕНИЕ ОСНОВАНИЯ РЕЗЕРВУАРА

ID: 3727

Местоположение Химический завод,
клиента: Великобритания

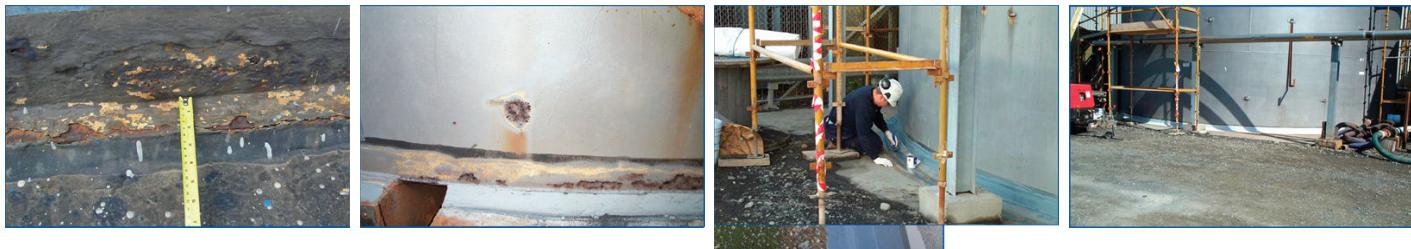
Описание фотографий

Базовое уплотнение дало трещину, позволив влаге проникнуть под днище резервуара.

Проблема усугубилась из-за плохого состояния водослива, приведшего к наружной коррозии.

1. Крупный план поврежденного уплотнения. 2. Применение порции материала Belzona® 4131.
3. Применение системы покрытия Belzona 3111® в процессе реализации. 4. Применение завершено. ,

Традиционные уплотнительные материалы вышли из строя по причине недостаточной эластичности. Поверхность водослива была восстановлена в результате применения порции материала Belzona® 4131 для скругления стыка. Материал Belzona® 3111 отлично зарекомендовала себя при использовании для гидроизоляции днищ резервуаров.
