# BELZONA® ЗАМЕНЯЕТ ПОВРЕЖДЕННОЕ УПЛОТНЕНИЕ ОСНОВАНИЯ РЕЗЕРВУАРА

ID: 3727

Заявление: *TCC-Tanks and Chemical*

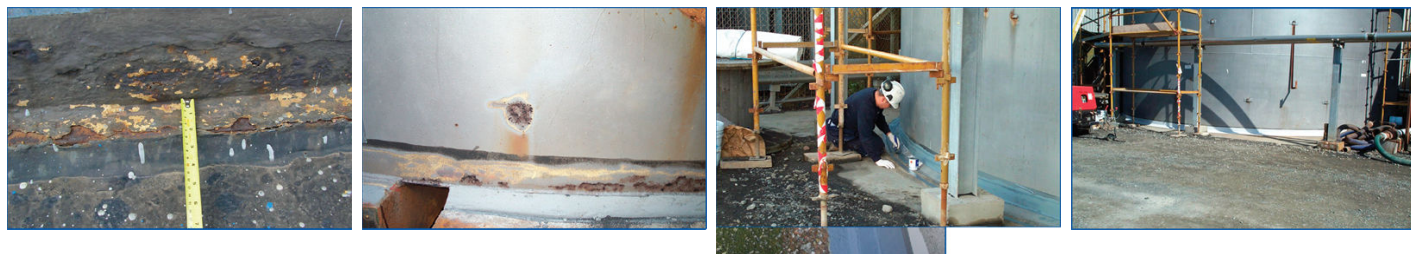
## Описание фотографий

Базовое уплотнение дало трещину, позволив влаге проникнуть под днище резервуара. Проблема усугубилась из-за плохого состояния водослива, приведшего к наружной коррозии.

\* 1. Крупный план поврежденного уплотнения. 2. Применение порции материала Belzona® 4131. 3. Применение системы покрытия Belzona 3111® в процессе реализации. 4. Применение завершено. ,

Традиционные уплотнительные материалы вышли из строя по причине недостаточной эластичности. Поверхность водослива была восстановлена в результате применения порции материала Belzona® 4131 для скругления стыка. Материал Belzona® 3111 отлично зарекомендовала себя при использовании для гидроизоляции днищ резервуаров.
