Belzona mantiene la cubierta segura

ID: 3748

Industria: Edificios y Estructuras
Solicitud: Áreas problemáticas del piso
Sustrato: Madera
Productos: * Belzona® 5811 (Immersion Grade) ,
* Belzona® 9211 (Supergrip Aggregate) ,

Ubicación del cliente: Villa vacacional, Penrith
Fecha de aplicación: 2002

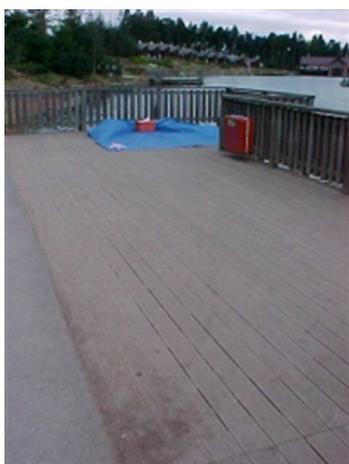
Desgaste de la superficie y riesgo por resbalones particularmente cuando está mojado.

- * Área con problemas de deslizamiento ,
- * El Sistema Antideslizante de Belzona fue mezclado y aplicado utilizando una bolsa de polietileno para posteriormente esparcirlo con un aplicador. Se esparció aún más producto sobre dicha área ,
- * Aplicación terminada ,
