Belzona repara y sella canaleta de hierro

Solicitud: *Áreas problemáticas del techo*

Sustrato: *Hierro fundido*

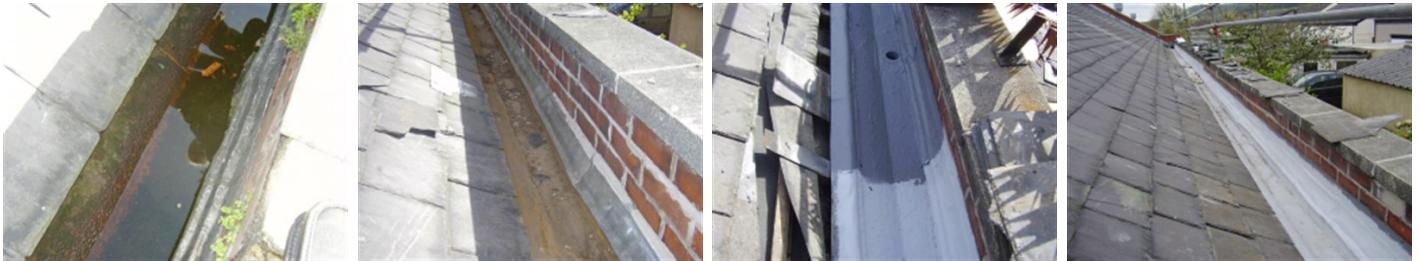
Descripciones de fotografías

El hierro fundido se había corroído con el paso del tiempo y las juntas se habían deteriorado permitiendo la entrada de agua en el edificio.

- * Canaleta corroída y taponada ,
- * Canaleta drenada y lista para ser preparada ,
- * Sistema completo de membranas flexibles reforzadas ,
- * Aplicación completada ,

Canaleta tradicional de hierro fundido de 0,5 metros de ancho por 64 metros de largo

La aplicación se llevó a cabo de acuerdo con el folleto Belzona de Sistema Know-How RPA-9
