# Belzona recubre tejado plano y pretilas

ID: 3753

Solicitud: Áreas problemáticas del techo

Tejado plano de 50m<sup>2</sup> sobre la nave de almacenamiento

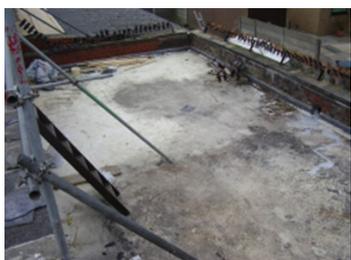
El deterioro del fieltro original permitió la entrada de agua en la cubierta del tejado. En particular, el fieltro se había quebrado en áreas críticas como la unión entre los pretilas y el tejado, así como en las salidas de agua.

- \* &Aacute;rea del tejado antes de ser revestido ,
- \* Primer plano del pretil y la canaleta de salida ,
- \* Belzona® 3111 utilizado para recubrir el tejado y el pretil ,
- \* Trabajo de aplicaci&oacute;n del Sistema de refuerzo Belzona® 3111 culminado ,
