# PROTECTION BELZONA EPROUVEE CONTRE LA CAVITATION DES TURBINES FRANCIS

Localisation du client: Centrale hydroélectrique, Slovaquie

Pales d'une turbine Francis

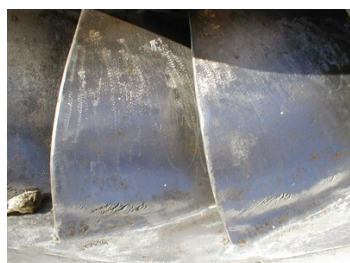
La cavitation a entraîné l'érosion du métal et la perte de rendement de la turbine. Belzona 1311 et Belzona 1341 ont été appliqués en 2004, mais cette turbine a souffert davantage de dommages de cavitation, le système a donc été amélioré en appliquant Belzona 2141.

\* 1. Dommages de cavitation sur les pales de la turbine. 2. Belzona 1341 présentant des dommages de cavitation. 3. Belzona 2141 a été appliqué sur les pales. 4. Après 2 ans de fonctionnement, l'inspection du Belzona 2141 ne montre aucun dommage de cavitation.
