BELZONA REPARÉ UNE VOLUTE DE TURBINE A VAPEUR

ID: 3775

Localisation du client: *Centrale géothermique, Indonésie*
Date de la demande: *Août 2006*

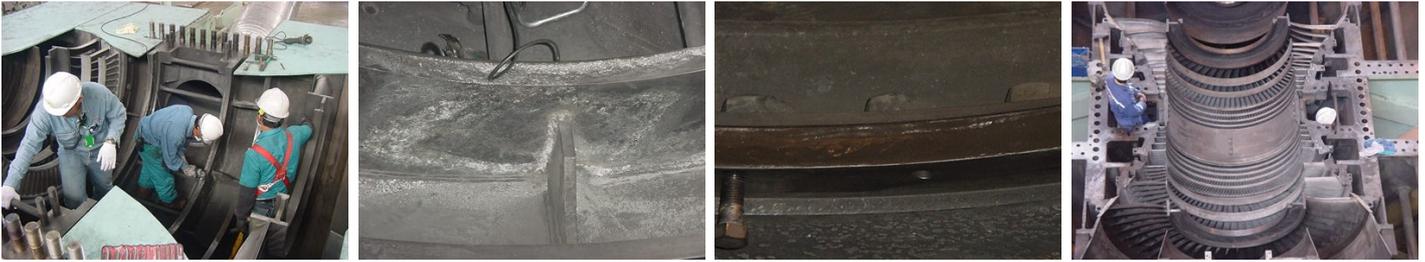
Descriptions des photographies

Erosion-corrosion de la volute de la turbine, au niveau des logements supérieurs et inférieurs du porte-lames stationnaire.

* 1. Vue de la volute de la turbine. 2. Le porte-lames, dont les logements souffrent d'un dommage typique. 3. Application de Belzona 1591 sur les logements. 4. Application terminée: le porte-lames est réassemblé dans la volute de la turbine. ,

L'application a été réalisée selon les Procédures Belzona CEP-3 et CEP-5.
